Batuan dasar di Kiau Taburi kurang stabil: UMS

Kejadian tanah runtuh pada 9 Mei mengundang banyak andaian

Kiau Taburi jadi tumpuan

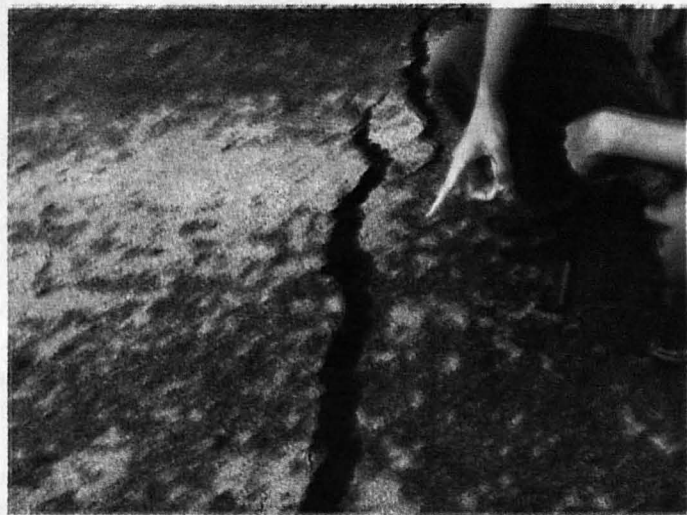
REKAHAN tanah yang jelas kelihatan selepas tragedi itu.

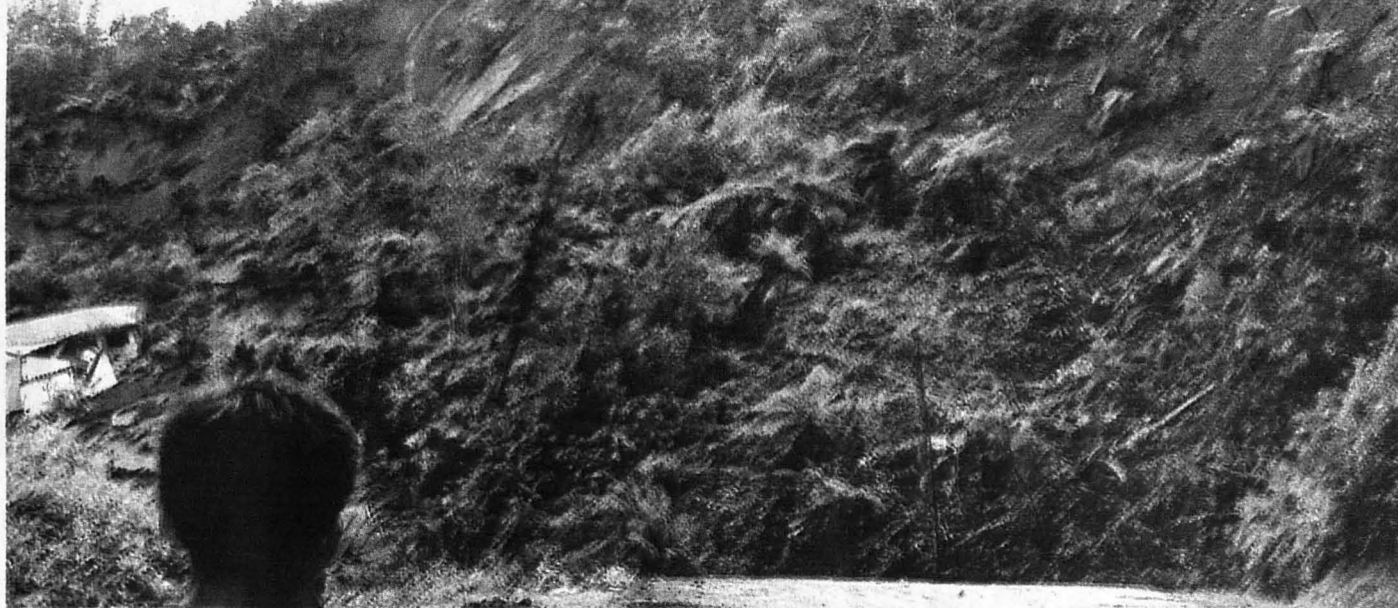
KEADAAN bukit yang diancam fenomena pergerakan tanah.

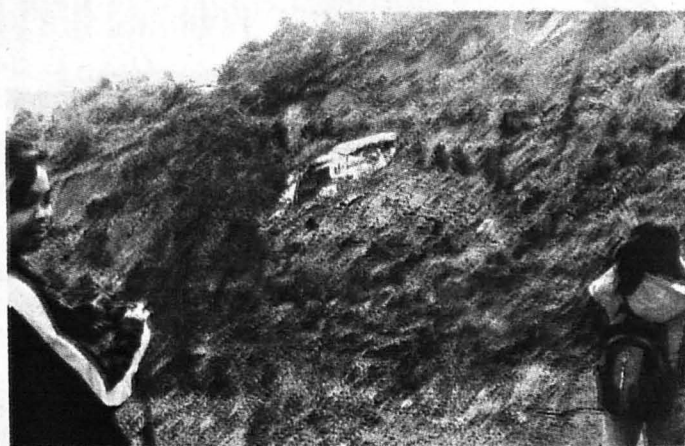
KELIHATAN sebuah rumah yang terjejas akibat insiden itu terus menghantui penduduk.

Kejadian itu turut menyaksikan sebuah rumah yang didirikan di lereng bukit tersebut dengan sebuah kenderaan pacuan empat roda menggelongsor turun sehingga kira-kira 200 meter ke bawah.

Malahan insiden terbabit hampir meragut nyawa sepasang suami isteri warga emas yang mendiami rumah tertimbus 70 peratus itu.

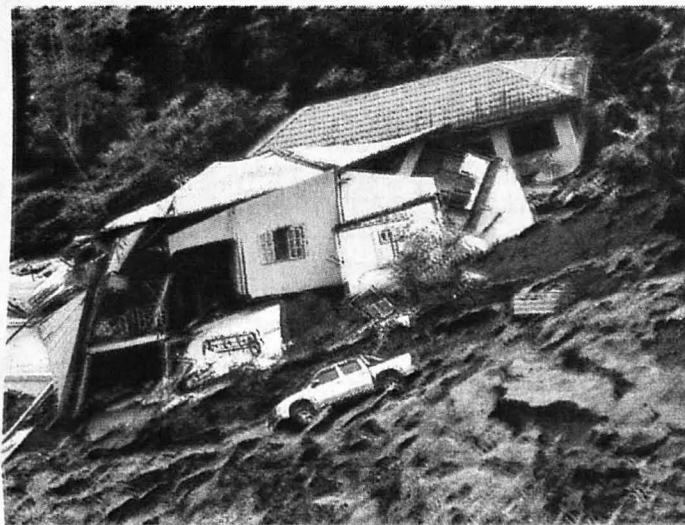
KEADAAN rumah berkenaan dari jarak dekat.

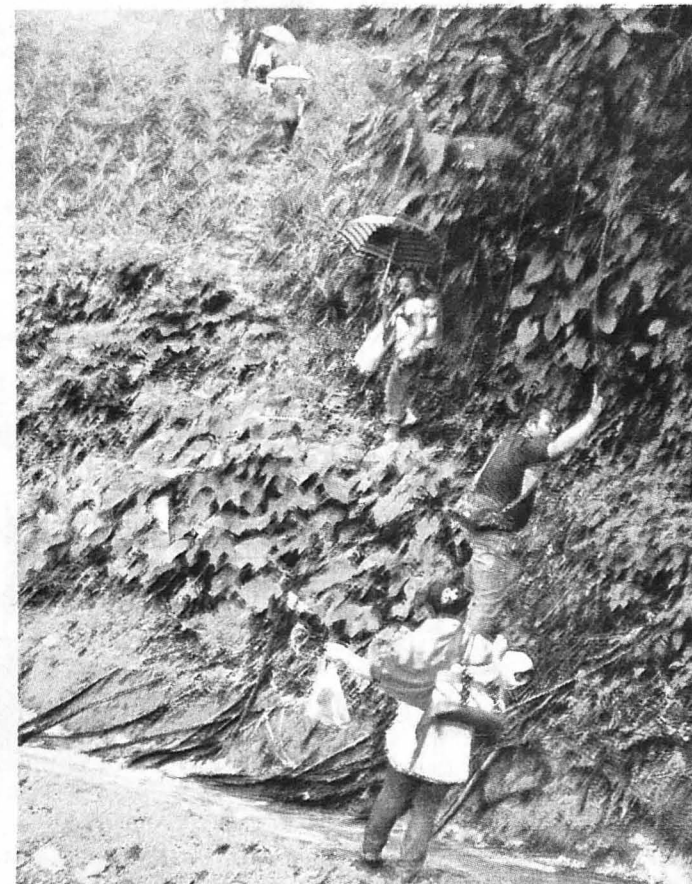
ANTARA jalan alternatif setelah kejadian tanah runtuh terjadi.

Dalam pada itu, Timbalan Ketua Menteri Sabah, Tan Sri Joseph Pairin Kitingan, berkata satu laluan alternatif kini dibina bagi menggantikan jalan yang mendap itu.

kejadian itu sebagai ‘kes kecemasan’, beliau yang juga Menteri Pembangunan Infrastruktur telah mengarahkan JKR untuk mencari lokasi sesuai sebagai laluan alternatif.
